新宮川ダム仮排水路 死亡事故 平成7年2月28日

作業 トンネル掘削工

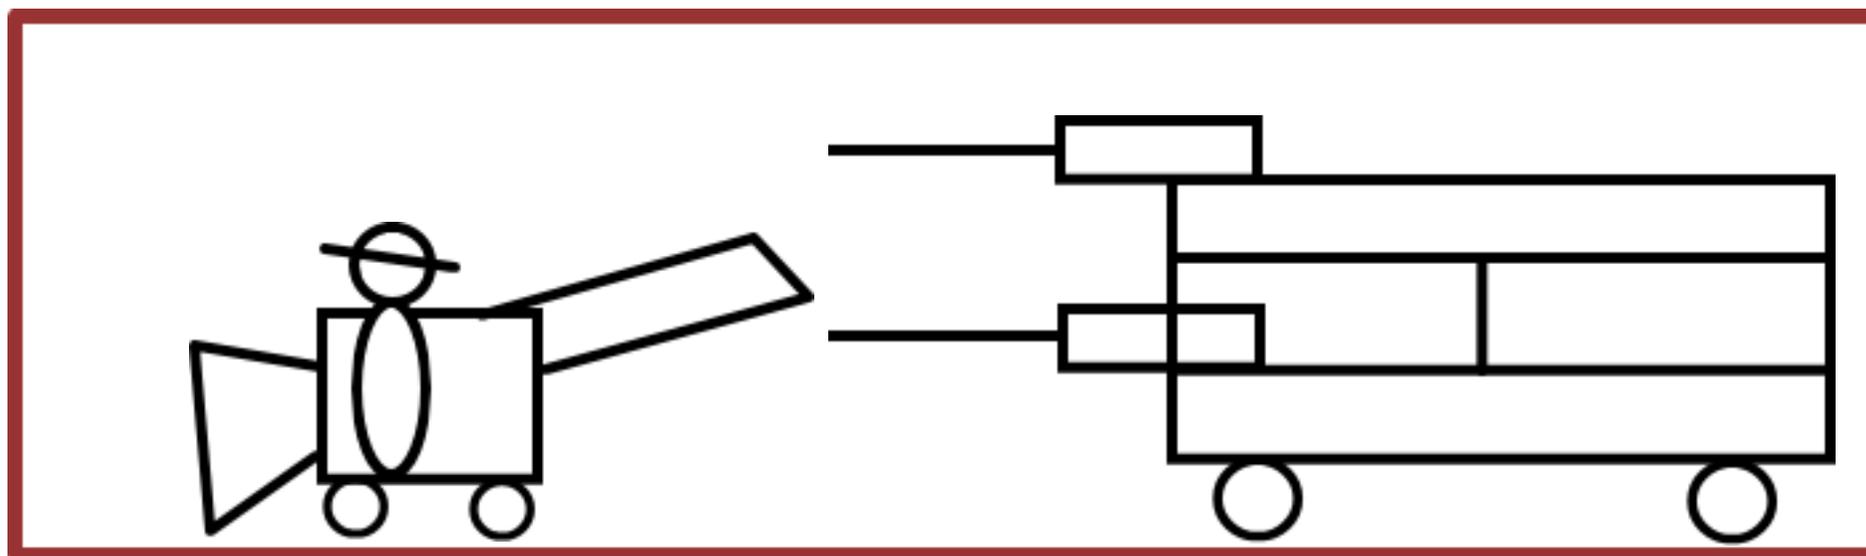
5. スリ処理完了・削岩機入場

ガントリの内部を
通って入れ替える

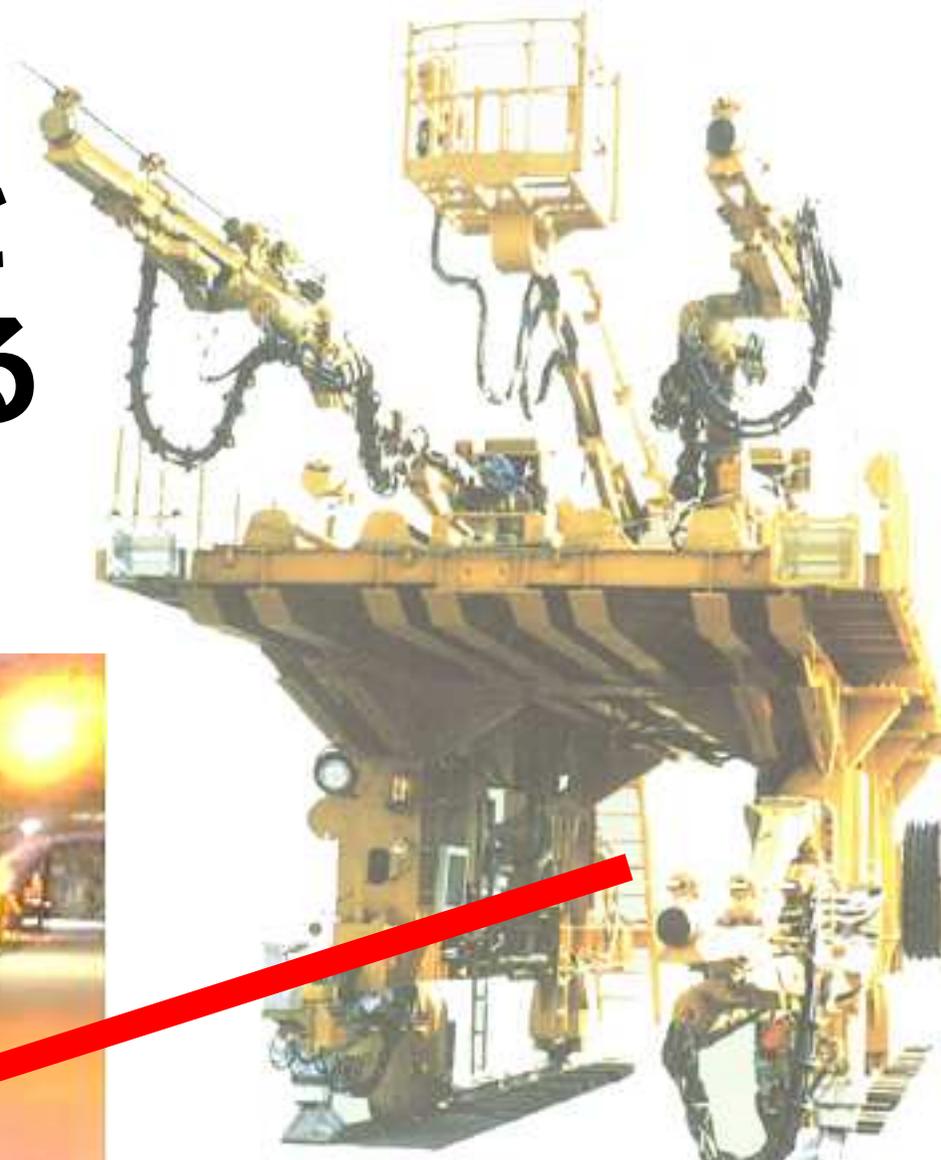
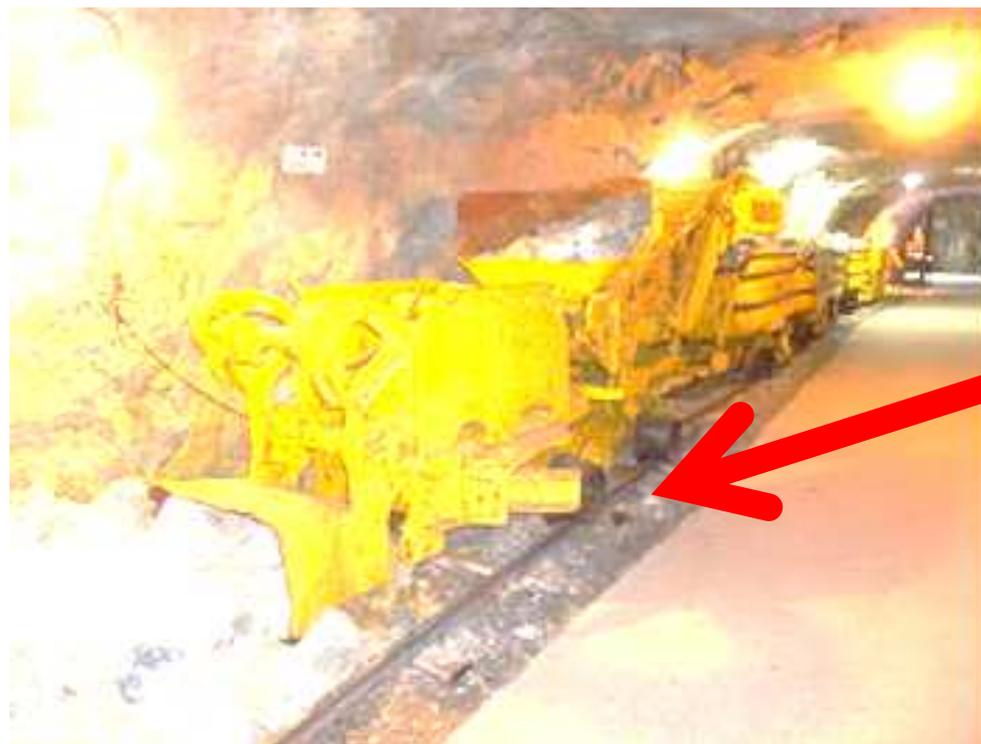
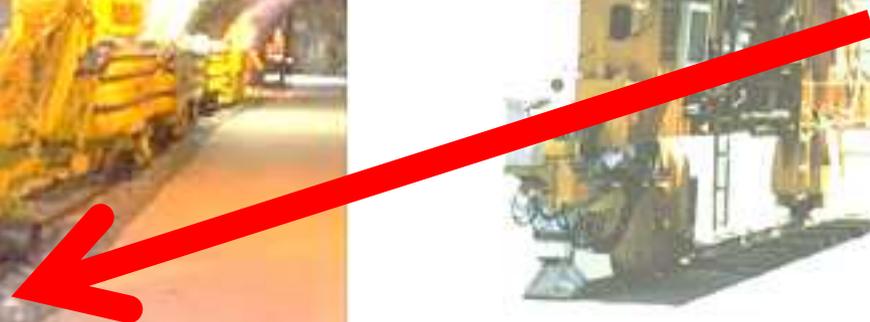
ガントリーには油圧昇降用のニップルが内側についていた

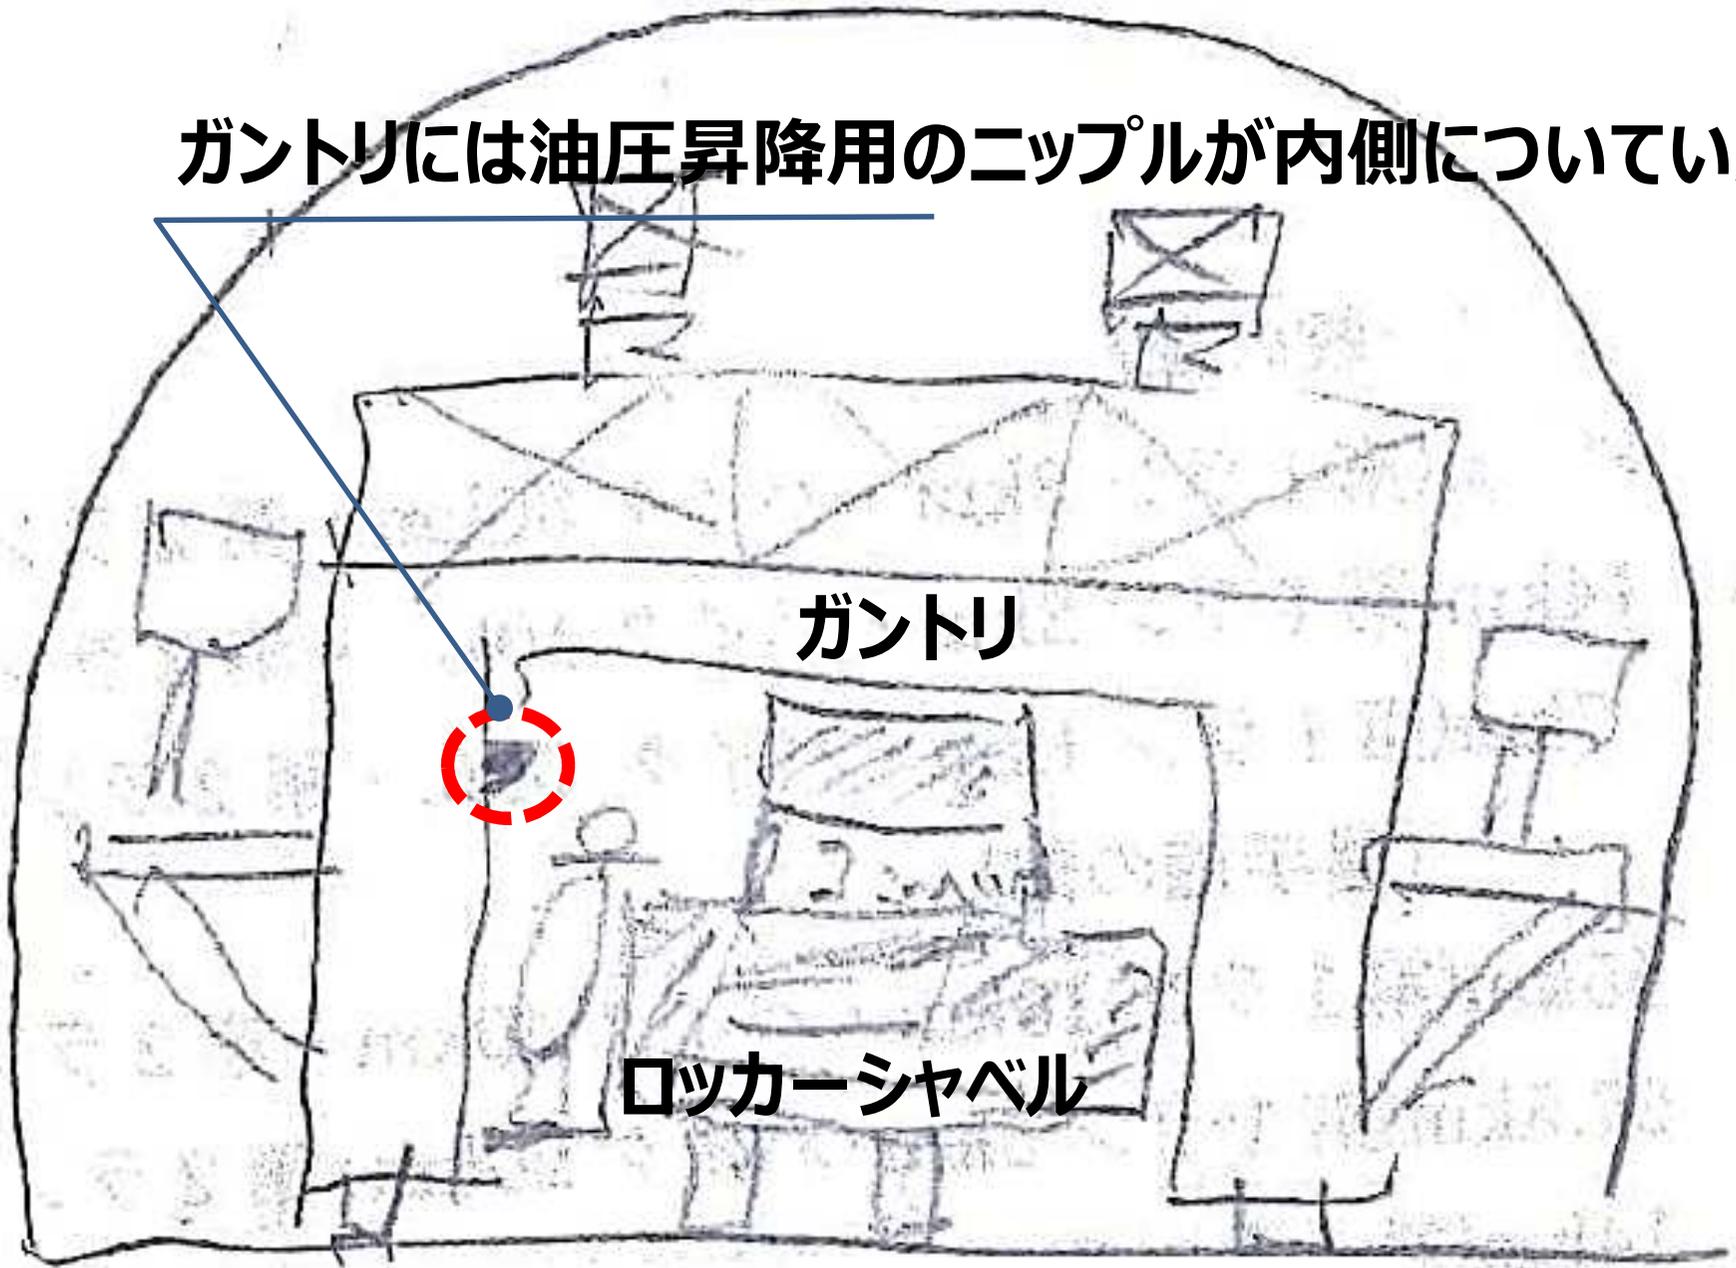
1 サイクルの中で、ロッカーシャベルが
ガントリ内をズリ取りの前後 2 回通過する。

通過時の機械幅は余裕約 5 cm という条件で
内側に油圧ニップルが突出していた。

→「危ない」という認識はなかった。

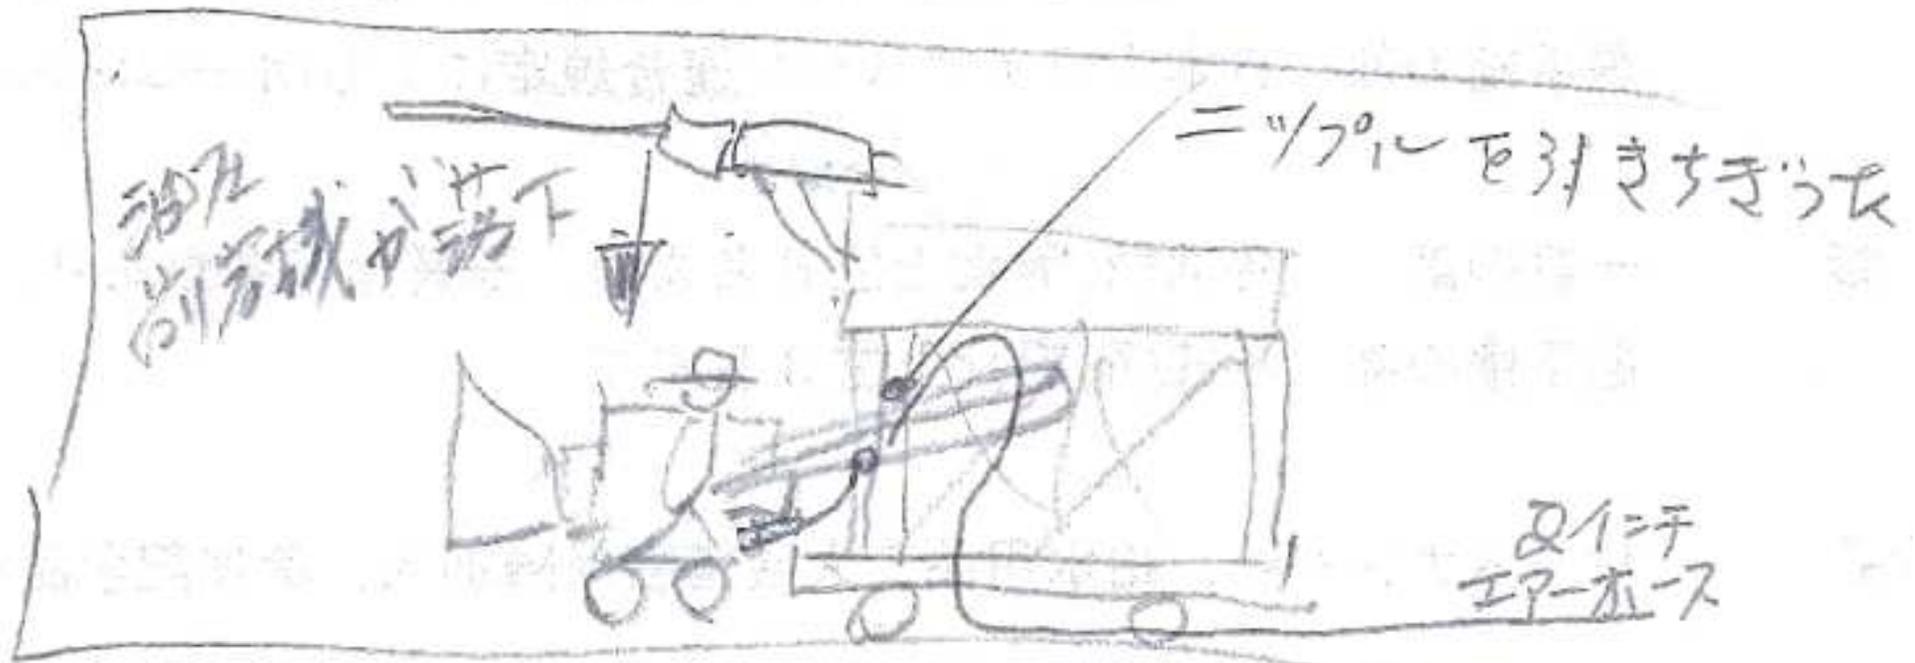
通過時にロッカーシャベルのエアホースが
油圧ニツプルに引っかかたまま引きちぎり
ジャンボの油圧削岩機が落下し
ロッカーショベル運転手に接触

②
落下

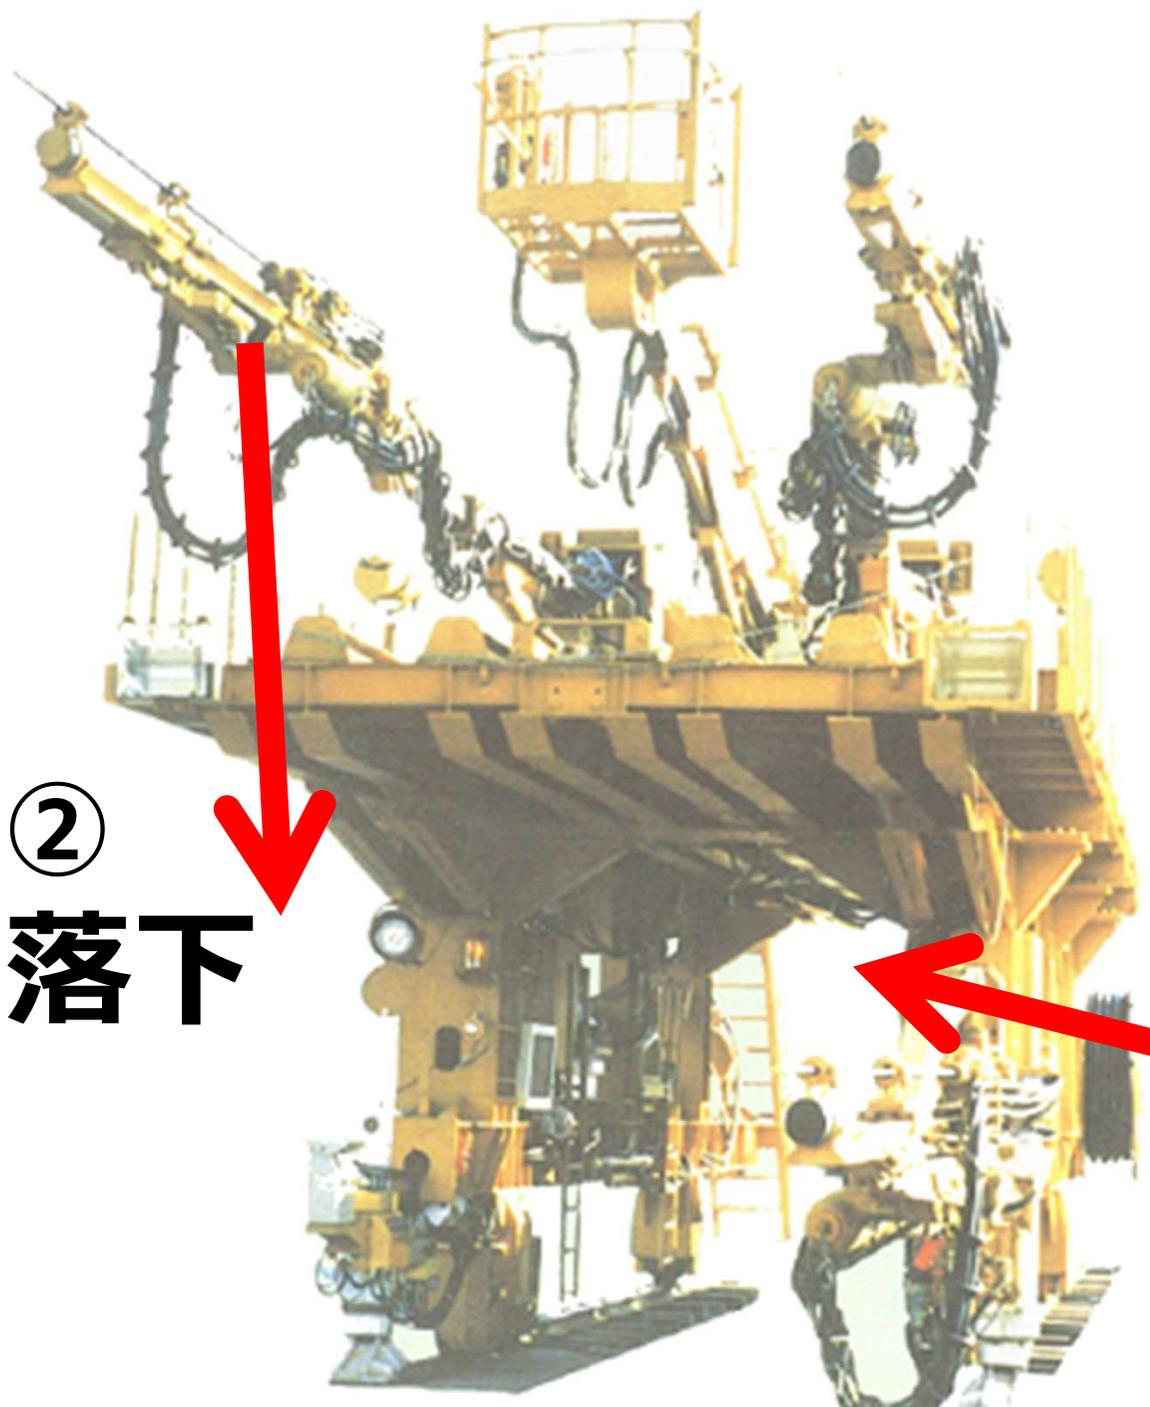
①
内側にあった
油圧ニップルが
引きちぎられ

死因 = 外傷性窒息
