### 山岳トンネルの漏水対策

大峰道路のトンネル補修工事(福島県)

## 滯水した場所から直接水を抜く 施工費は1カ所当たり15万円

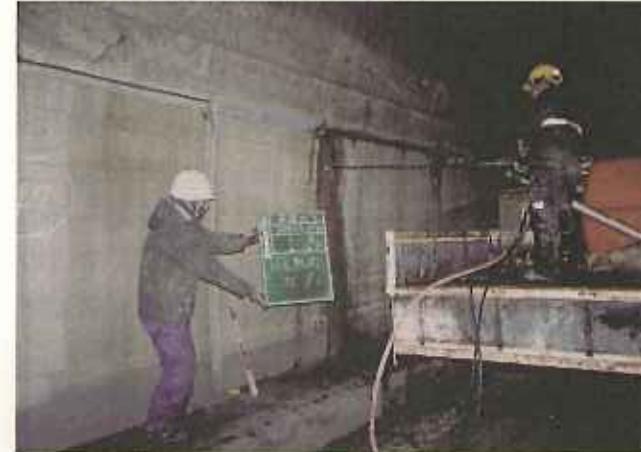
日中トンネルで、コンクリートの打ち継ぎ目の約30cm下に、ベースホールと呼ぶ直径12cmの穴を掘削しているところ  
(37ページ上での写真: 特記以外は寿建設)

点導水工法の施工手順は以下の通りだ。まず、打ち継ぎ目の約30cm

下の側壁コンクリートに、ベースホールと呼ぶ直径12cm、深さ15cmの穴を開ける。次に、ベースホールから地山に向かって3本程度、放射状にボーリング孔を掘る。ボーリング孔が滲水個所に行き当たれば、ベースホールから水が噴き出す。

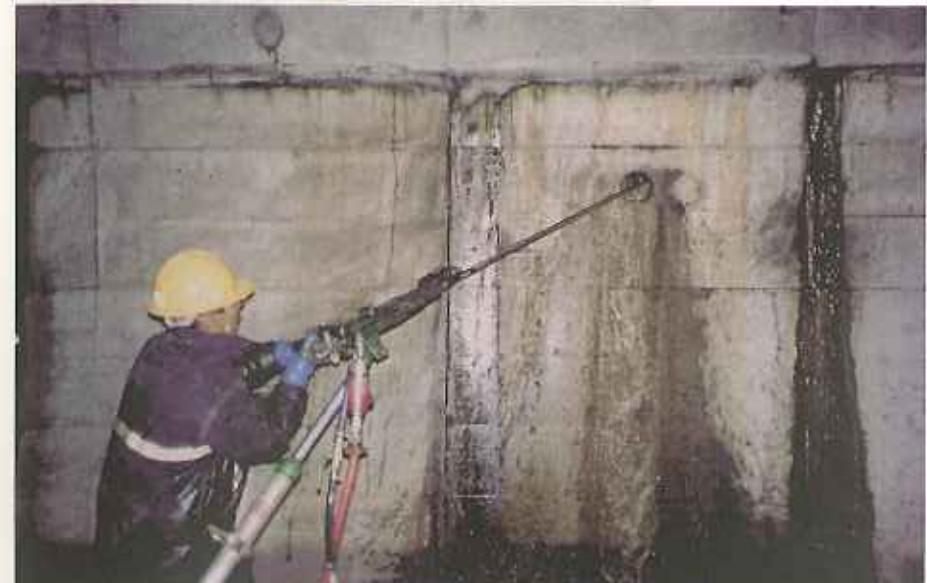
ベースホールから地山に向かって、ボーリング孔を掘削している様子。放射状に3本、ボーリングした

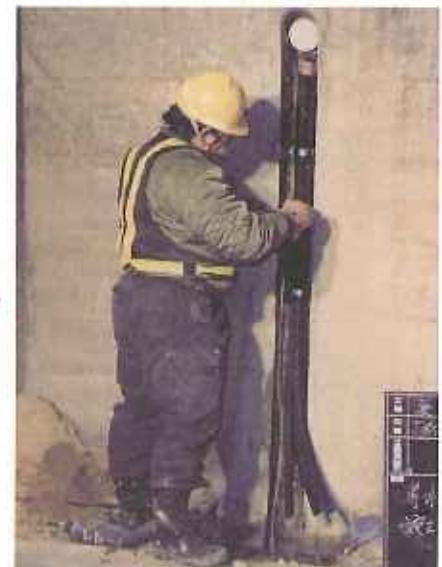
水が抜けた後、ベースホールの下にパイプを取り付けているところ

ボーリングしてから3日ほど待ち、水が抜けたのを確認したら、ベースホールの下に縦に溝を掘り、導水用のパイプを埋める。

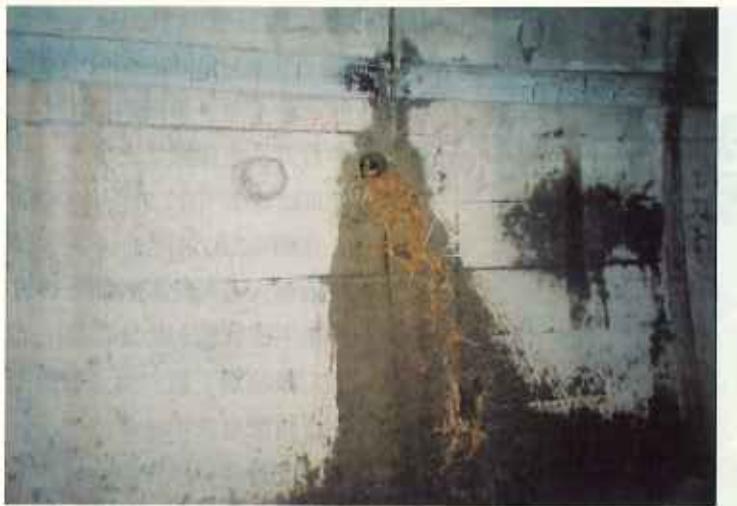
日中トンネルで、ボーリング孔を掘削した後、ベースホールから勢いよく水が噴き出したところ

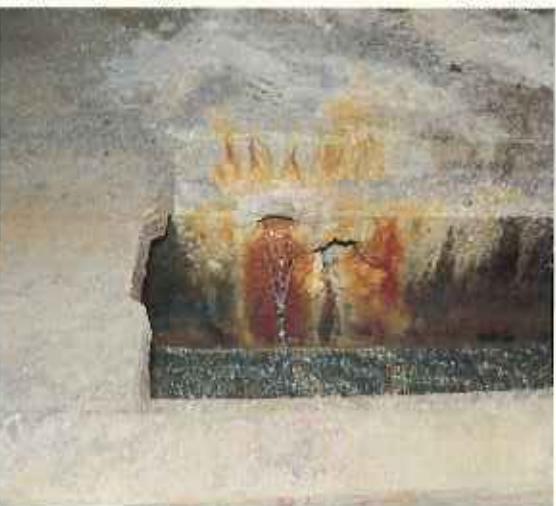
点導水工法を施工した後、地下水は常に排水溝に導かれ、覆工の背面に滲水しにくい。大峰道路に隣接する、ひざわ湖トンネルの様子

地下水は、ボーリング孔とパイプを伝って、常にトンネルのわきにある排水溝へと導かれる。覆工の背面に漏水しにくくなるので、打ち継ぎ目からの漏水を防げるわけだ。ベースホールの左右それぞれ1.5m程度の区間の漏水を止められる。

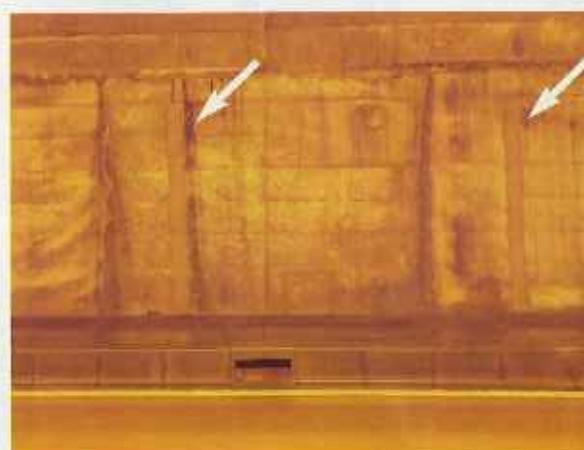
### ●点導水工法と線導水工法の比較

#### 【点導水工法】

#### 【線導水工法】

福島県ではこれまで、主に「線導水」と呼ばれる方法で漏水対策を実施していた。水がしみ出している打ち継ぎ目をはつり、側壁コンクリートに縦方向に掘った溝とつなげる。はつた部分にはスポンジ状の部材を取り付けて、表面をゴムなどを覆う。漏水はゴム製の覆いと溝に沿って伝わり、トンネルのわきにある側溝へと導かれる仕組みだ。

これに対して点導水工法は、しみ出した水を導くという考え方ではない。「漏水がある場所では、覆工の背面に漏水の供給源となっている漏水個所が必ずある。漏水個所を見つけて、覆工コンクリートから漏水個所に向けてボーリングして水を抜くという発想だ」(森崎社長)。

覆工コンクリートには1カ所の穴を開けるだけで済むので、強度の低下を招かずに済む。ゴムで表面を覆うのに比べ、見た目がきれいに仕上がるのも特徴だ。
