改善前

改善後

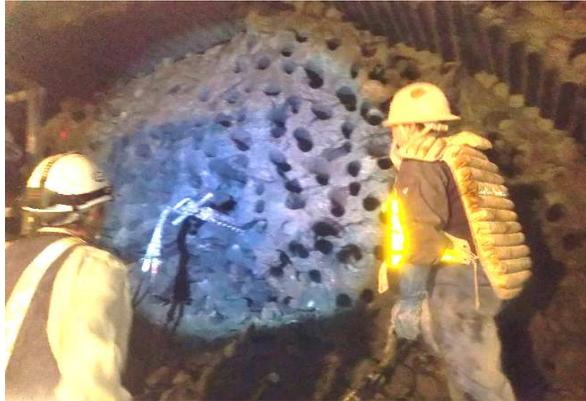
ロックスプリッタ 人カセット状況

改善前は切羽直下に人が立ち入り、ズリ山かマンゲージを足場にして割岩を行っていた。下部が自由面となるため、すかし掘りの状態で割岩を行わなければならない、思わぬほうへクラックが入り割岩途中に上部から落石してくることが多々あり、大きなリスクを伴った。

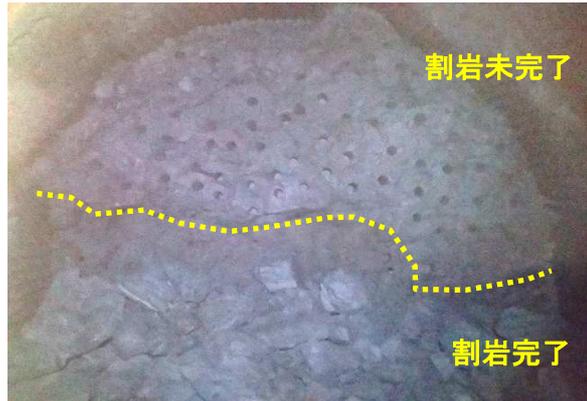
割岩途中の地山状況

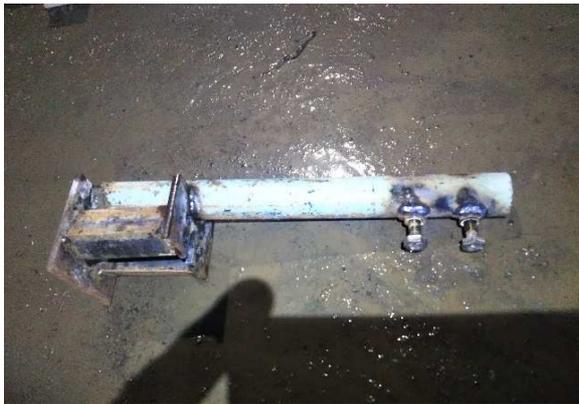
鋼材で取付治具を作成

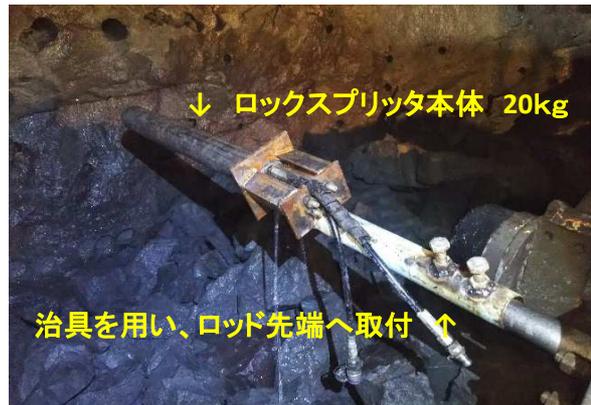
ロッド先端にロックスプリッタをセット

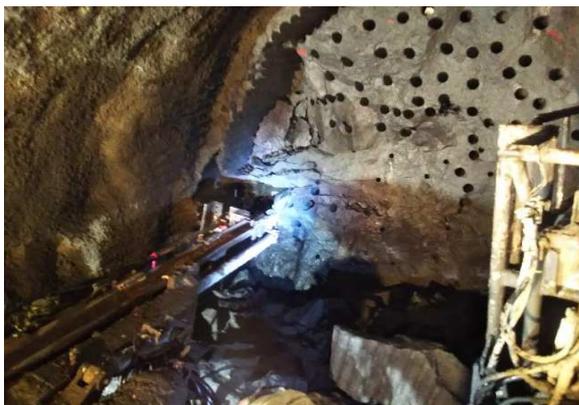
通常の削孔同様、ジャンボOPが運転席で操作

施工時のリスクを大幅に低減できた。
左右同時に施工も可能。
